IVL Svenska Miljöinstitutet AB

Arbetsmiljön vid hantering av
träpellets för energiproduktion samt
arbetsmiljöerfarenheter vid eldning
av olivkross och halm

Eliana Alvarez de Davila
B 1315
Stockholm, januari 1999

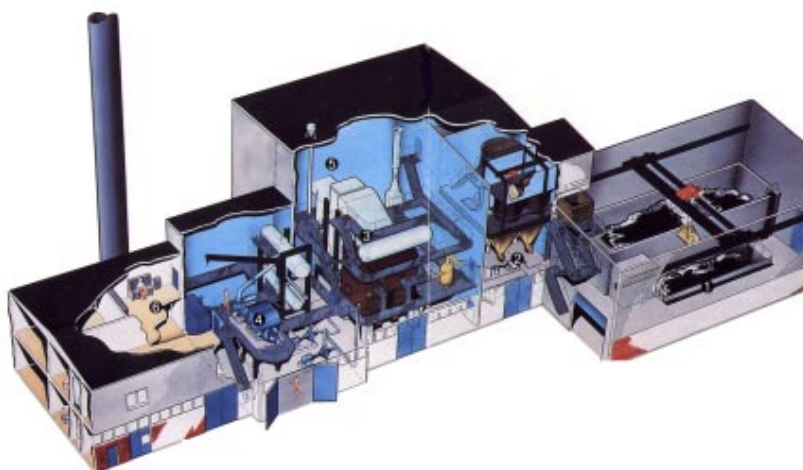
Bild 1. Skiss över Hallsbergs Energi.

Pellets sidotippas i en tippficka, se bild 1. Längs väggen som skiljer tippfickan från bränslelagret har monterats en ventilationshuva. Portarna stängs och fläkten sätts på vid tippning av pellets eller kol. En automatiserad gripskopa flyttar pellets från fickan till bränslelagret och därefter via en tratt till rörkedjetransportörer.

För att förhindra spill på golvet har en tjock gummiremsa monterats längs tippfickans betongkant. Efter varje tippning rensas golv från ev spill. Med en truck försedd med snöplog för man in allt spill som samlats runt fickan och på golvet, i tippfickan. Trucken saknar dammfilter för luftintaget till hytten.

Hela tippfickan måste tömmas på pellets vid tippning av kol. Detta innebär en besvärlig arbetsmiljö för personalen. Man kör skopan manuellt från tipphallen genom att trycka på manöverknappar som finns i hallen (intill tippfickan?). Det kan damma kraftigt men man måste vara kvar. Pulver och pellets som finns kvar runt fickan och på botten tas bort med spaden. Det dammar väldigt mycket. Personalen använder ett enkelt munskydd. De vill använda halv/helmask för den känns tungt att arbeta med.

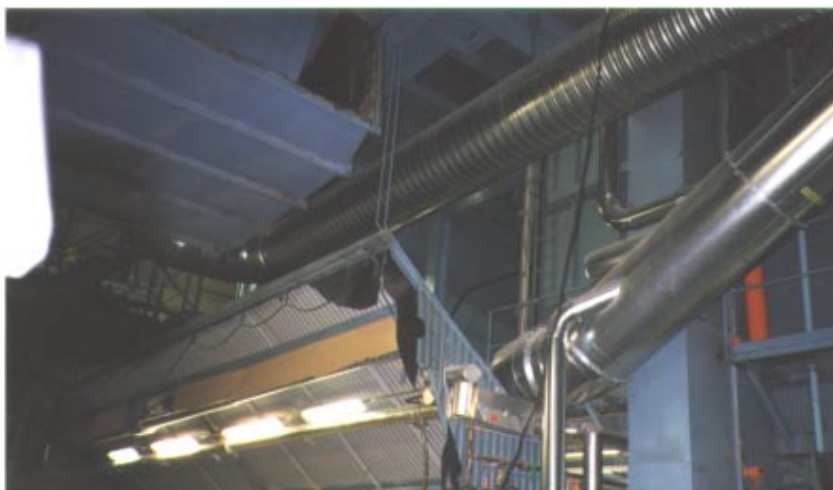
Bild 2. Ventilation i mottagningsfickan

Hela bränsletransportkedjan finns i en enda stor lokal med flera våningar. Våningarna skiljs åt endast med galler. Träpellets tippas i en small tippficka (11x1,4 m). Tippfickan är försedd med ett tak som täcker halva fickan och en betongkant med gummimatta. Vid varje tippning sätts ett kraftig utsug automatiskt igång vid tippfickan. Tippfickan ventileras via tre tilluftsdon som sätts igång vid tippning, se bild 2. Genom en ventilationskanal, placerad på en balkong längs tippfickans bakre del, förs det damm bort som frigörs under tippning. Dammet fångas också upp genom en annan ventilationskanal place-

rad ca 2 m ovanför tippfickan. Luften som evakueras från tippfickan och elevators nedre och övre delar passerar ett slangfilter. Den filtrerade luften förs tillbaka till lokalen via de ovan nämnda tilluftsdon. I slangfiltret kan samlas ca 25 kg damm från ca 35 ton träpellets som tippas i fickan. Arbetsledningen har märkt en betydligt minskning av damm runt tippfickan och i övriga lokaler efter installationen av utsug i tippfickan. Nu behöver man inte städa lokalen så ofta. Innan man installerade det nya ventilationssystemet försökte man fånga upp dammpartiklarna m.h.a. vattendimma från sprinkler. Denna åtgärd fungerade inte eftersom luft som pressas ur den tomma tippfickan tar med sig allt fint damm som frigörs vid tippning och damm som har samlats runt fickan. Sprinklerna räcker inte till för att effektivt fånga upp det dammoln som bildas vid tippning.

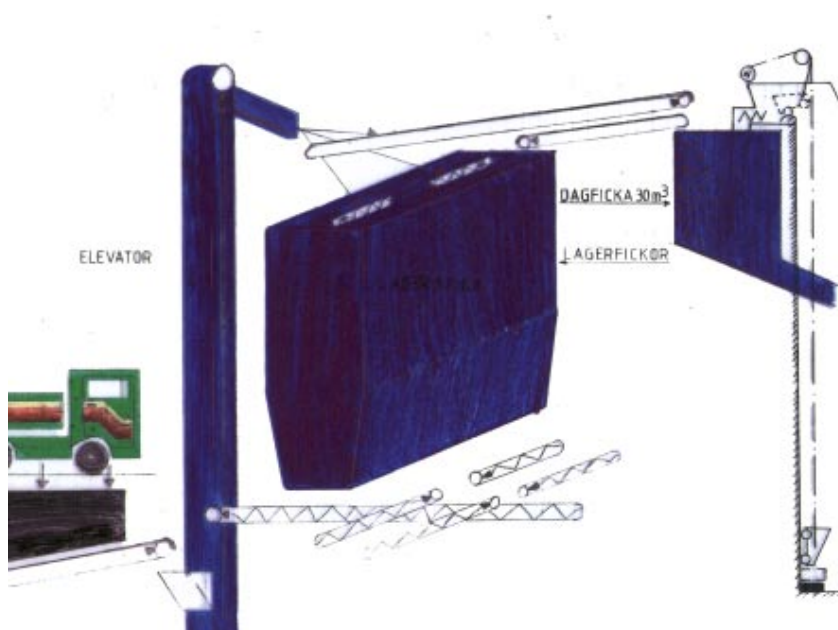
Bild 3. Skiss över Sala-Heby Energi

Träpellets matas vidare via inkapslade bandtransportörer till en skopelevator, se bild 3. Skopelevatoren används för att kunna klara vertikaltransporten av bränslet eftersom utrymmet är begränsat. Elevatoren tillhör de mer brand- och explosionsfarliga delar i en biobränsleanläggning p.g.a. sin uppbyggnad som ger skorstenseffekt.

Bandtransportörerna har inspektionsluckor. Vissa har tryckavlastande lås eller stängningsanordning. Vid omlastningspunkter är varje transportör försedd med gnistdetektorer med sprinkling.

Skopelevatorn (15 m hög) är försedd med inspektionslucka och tryckavlastare. Toppen av elevatoren sitter fast med endast gummiband som lossnar om det blir en explosion. Inne i skopelevatorn finns inertgas och det är ett Fireflysystem som utlöser inertgasen vid brand.

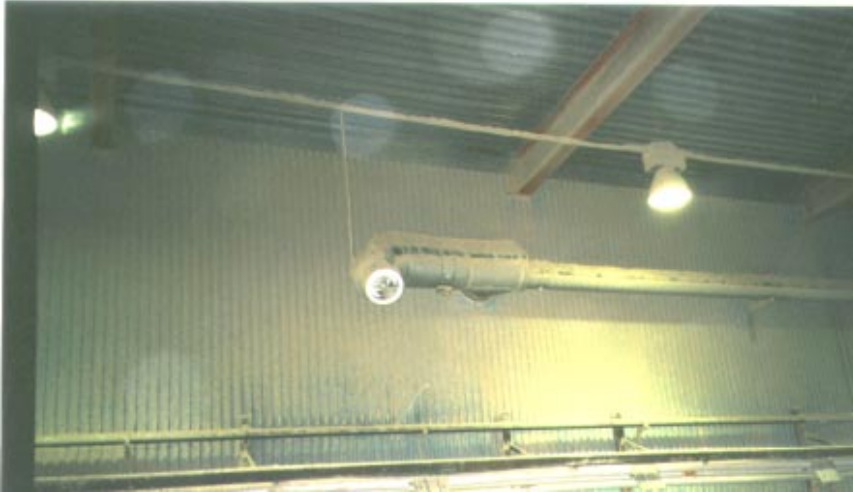
Bild 4. Mottagningshall till Katrineholm Energi

Träpellets levereras med lastbil till en mottagningshall. Bränslet tippas i en tippficka (12x4 m). Tippshallen ventileras med självdrag från portarna. Ovanför tippfickan finns

ett tilluftsdon, se bild 4. I lokalen finns även två fläktar och frånluftdon uppe under taket. Det här ventilationssystemet verkar inte vara tillräckligt vid tippning. Dammet sprids snabbt i hela lokalen och svävar i luften ett bra tag. Det finns mycket fint damm överallt i lokalen. Om man vill kan man sätta på sprinklern innan man tippas och då får man en mycket fin vattendimma över tippfickan. Det är det få som utnyttjar denna möjlighet.

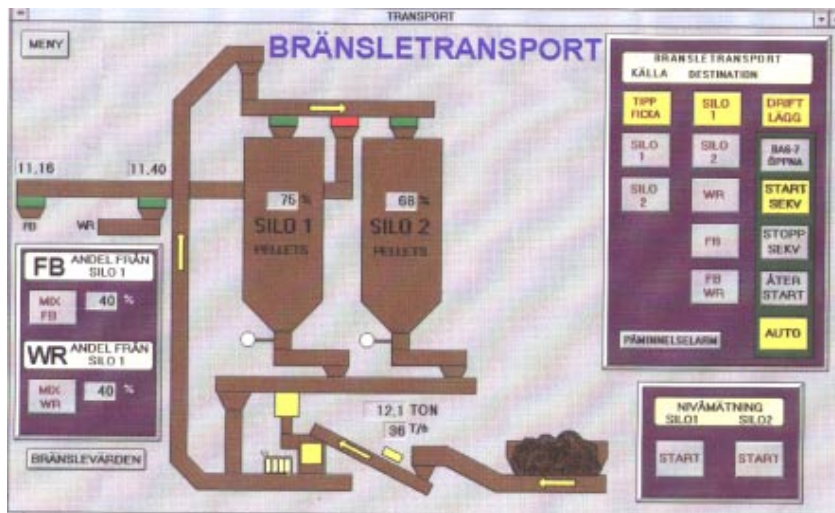
Bild 5. Skiss över Katrineholm Energi

inspektionslucka i botten och 2 inspektionsluckor på toppen. Elevatorn saknar tryckavlastningsyta.

Silos är utrustad med Firefly (gnist- och glöddetektorer) och temperaturvakter. Silos saknar tryckavlastningsyta.

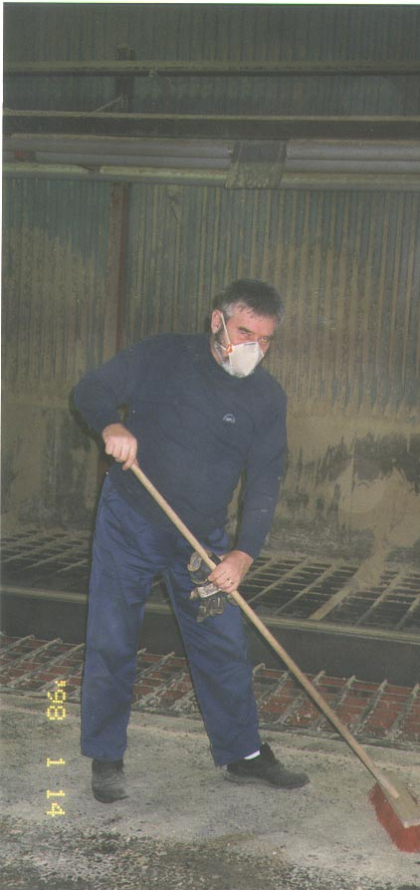
➔ Ibland städas mottagningshall med truck (med snöblad). Truckföraren river upp damm och truckföraren får en onödig dammexponering eftersom trucken oftast saknar dammfilter för luftintaget till hytten.

Vid en av de undersökta anläggningarna sopades golvet i mottagningshallen med kvast, se bild 6.

Bild 6 Städning av en mottagningshall efter tippning av träpellets.

→ Användning av en skopa för transport av träpellets från tippfickan till dagsilos alstrar också damm. Därför är det nödvändigt att skopan styrs automatiskt från kontrollrummet.

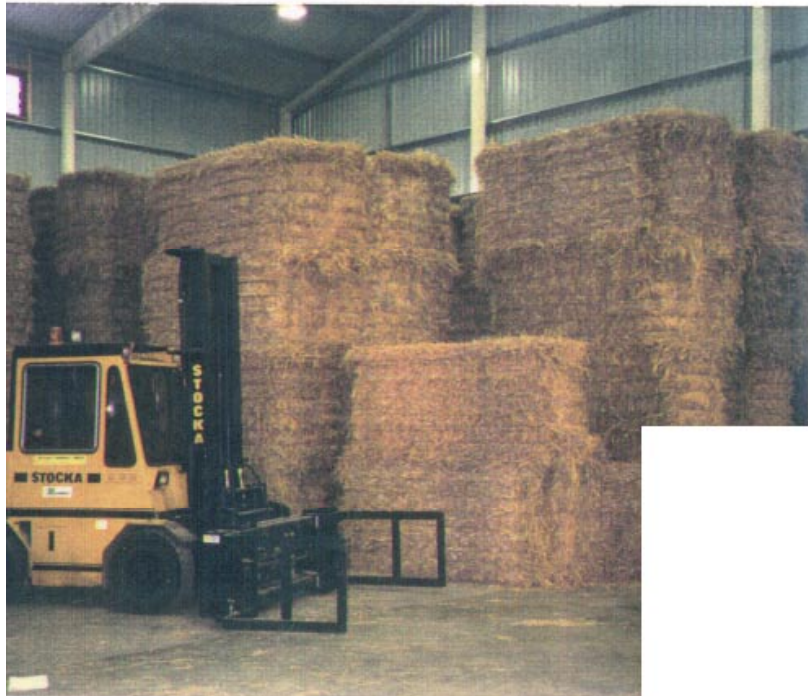
Bild 2 Halmlager (källa: Såtenergi AB- Ett stråbränsleeldat värmeverk vid Såtenäs Flygflottilj, rapport dec. 1995)

Fyrkantbalarna lossas med truck i en stor lada med högt tak. Fyrkantbalar är lättare än rundbalar att gripa tag i och man utnyttjar lagerutrymmet bättre. En anställd kör truck ca 1 h om dagen. Ingen vet om luftintaget till trucken är försett med dammfilter.

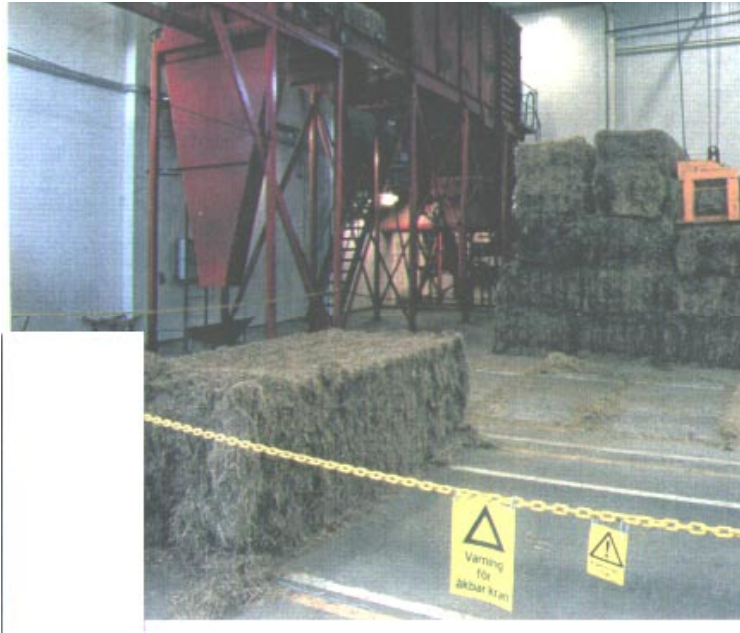
Bild 3 Halminmatning (källa: Sätenergi AB- Ett stråbränsleeldat värmeverk vid Sätenäs Flygflottilj, rapport dec. 1995)

En programmerad kran matar in halmbalarna i en inkapslad halmrivare. Rivaren är placerad högst upp i ladan. Personalen går in i rivaren någon gång om dagen för att ta bort balsnören som fastnar i rivaren. Detta arbetsmoment innebär att personalen exponeras för damm eftersom det är dammigt innanför rivarens inkapsling.
