IVL Svenska Miljöinstitutet AB

Arbetsmiljön vid hantering av
träpellets för energiproduktion samt
arbetsmiljöerfarenheter vid eldning
av olivkross och halm

Eliana Alvarez de Davila
B 1315
Stockholm, januari 1999

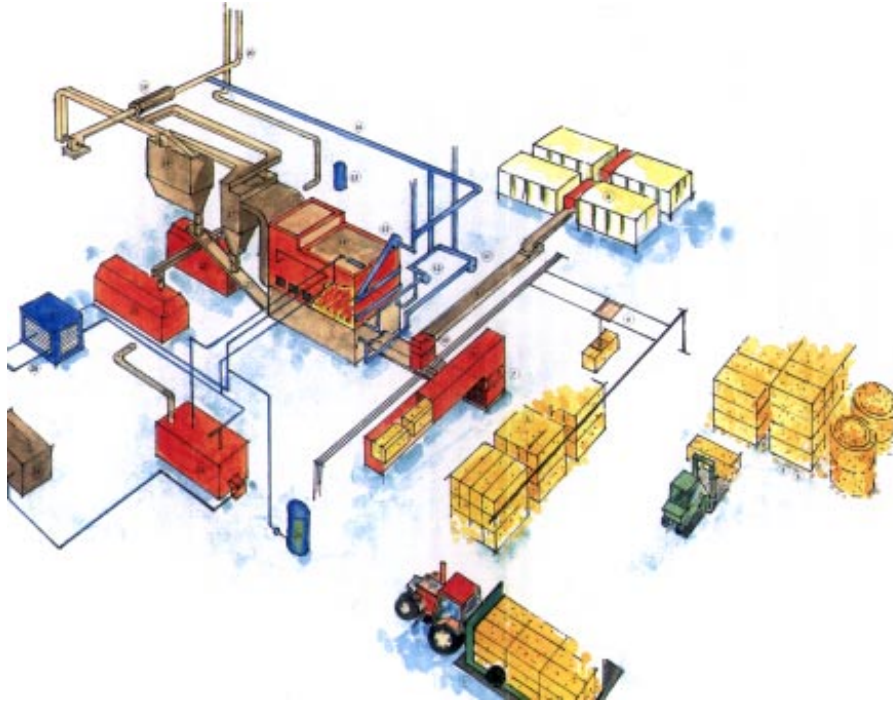
Arbetsmoment/plats	Dammhalt (mg/m³)
- vid truckkörning	0,05 - 0,40
- intill halmrivaren	0,1 - 2,1
- i pannhuset	< 0,5
- vid askutmatning	< 0,5

Personalen känner inte till om luftintaget till trucken är försett med dammfilter.

Bild 4 Skiss över Såtenergi (källa: Såtenergi AB- Ett stråbränsleeldat värmeverk vid Sätenäs Flygflottilj, rapport dec. 1995)
